Besiktningssprotokoll

Anticimex Överlåtelsebesiktning av småhus – nivå 1

Fastighetsbeteckning: Hugin 17	
Fastighetsägare: Sara Kristina Normark & Per Ludvig Börje Normark	
Fastighetsadress: Eddavägen 17a	
Postnummer: 182 63	Ort: Djursholm

Besiktningdatum: 2021-09-15	Protokollnummer: 66467009
Temperatur: 18°C	Väderlek: Sol
Tekniker: Jon Walgeborg	
E-post: jon.walgeborg@anticimex.se	
Kontor: Stockholm Norr	
Övriga närvarande: Fastighetsägare

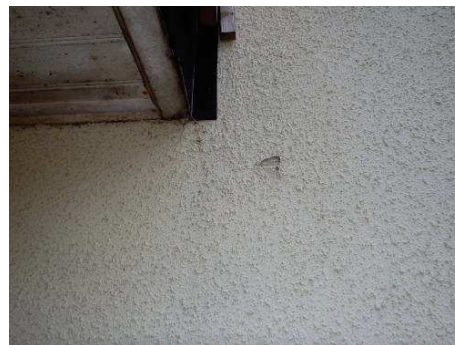
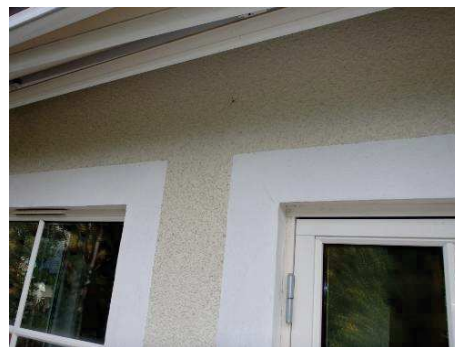
Sprickor finns i fasaden.
Fasaden är skadad under balkongen mot uppfarten.

Vi rekommenderar en fördjupad undersökning för att bedöma orsak och omfattning.

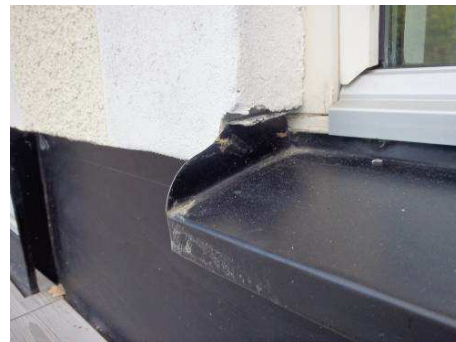
Fönsterbleck är otäta vid infästningar.
Flera fönsterbleck sitter löst.

Eftersom fönsterblecken är otäta finns risk att vatten rinner in i väggen vilket i sin tur kan leda till fuktskador i väggkonstruktionen.

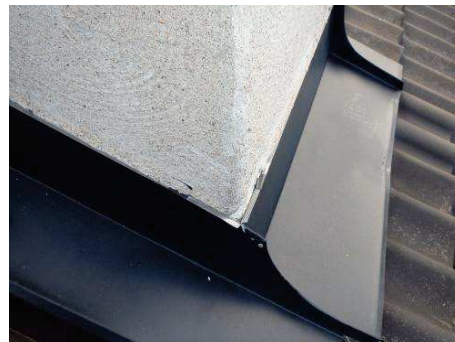
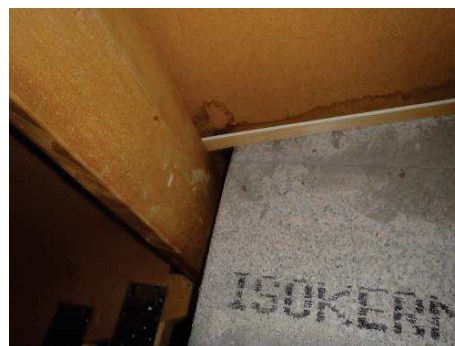
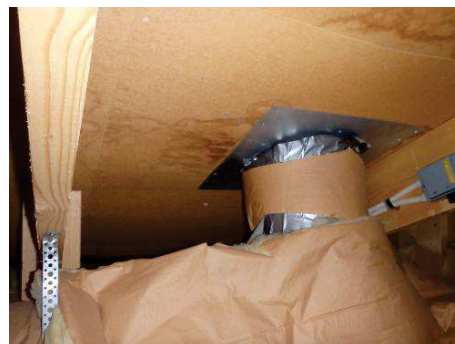
Läckage finns vid skorstenen.
Noteras otätheter vid plåtanslutning samt under plåten mot skorstenen.
Mossa finns på takpannor.
Missfärgningar finns på underlagstakets boardskivor vid ventilationsgenomföring och skorsten.

Delar av vinden är inte besiktad då det saknas landgångar.

Den upptäckta fuktskadan kan vara ett tecken på en tidigare eller en pågående läckage.

Vi rekommenderar en fördjupad undersökning för att bedöma orsak och omfattning.

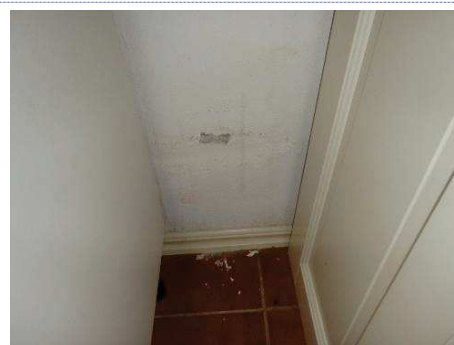
Färgsläpp, färgblåsor finns på grundmursväggen.
Delar av väggen har inte besiktats pga garderober.

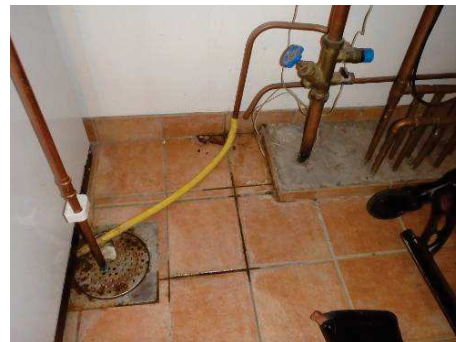
Väggen är fuktskadad mot garaget samt färgsläpp, färgblåsor finns på grundmursväggen.
Utrymmet bedöms utfört utan tätskikt på golvet och utan tätskikt i golv- väggvinkel.

Fuktfläckar kan bero på olika saker, och kan vara ett tecken på en tidigare eller en pågående fuktskada.

Vi rekommenderar en fördjupad undersökning för att bedöma orsak och omfattning. Läs även under Entreplan/Suterrängplan allmänt.

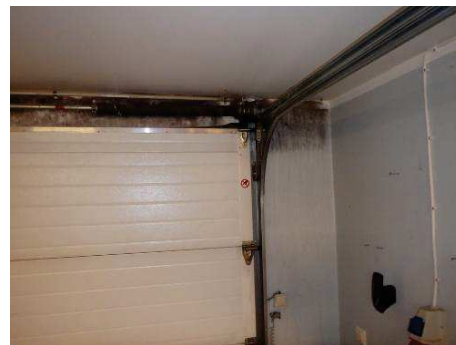
Vägg vid garageport har missfärgningar och rinnmärken.
Grundmursvägg har färgsläpp, färgblåsor.

Fuktfläckar kan bero på olika saker, och kan vara ett tecken på en tidigare eller en pågående fuktskada.

Vi rekommenderar en fördjupad undersökning för att bedöma orsak och omfattning. Läs även under Entreplan/Suterrängplan allmänt.

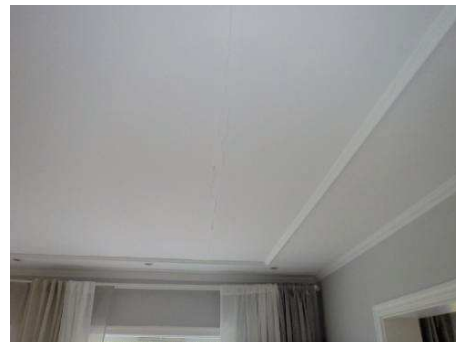
Spricka finns i taket.
