Anticimex Överlåtelsebesiktning av småhus – nivå 1

Fastighetsbeteckning: Pettersbergsgården 20	
Fastighetsägare:	
Fastighetsadress: Båtsmanskroken 38	
Postnummer: 129 40	Ort: Hägersten

Besiktningdatum: 2021-05-26	Protokollnummer: 66236665
Temperatur: 11°C	Väderlek: Regn
Tekniker: Ulf Blomqvist	
E-post: Ulf.Blomqvist@anticimex.se	
Kontor: Stockholm Syd	
Övriga närvarande: Säljare Helena Rosén

Byggnadsbeskrivning Båtsmanskroken 38

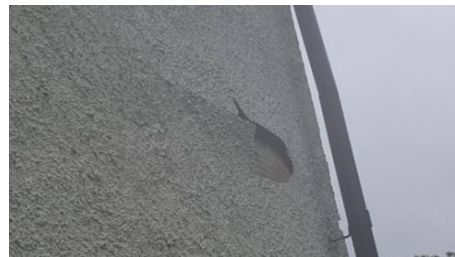
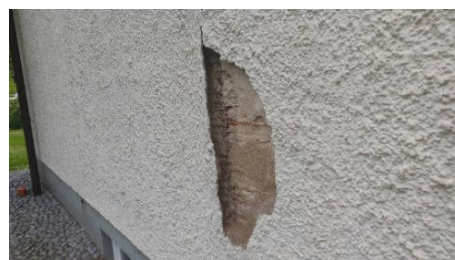
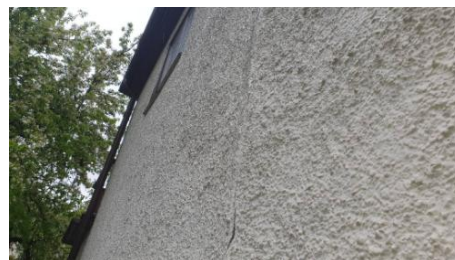
Utvändigt / Fasad/sockel

Puttsläpp och sprickor förekommer.

Vi rekommenderar en fördjupad undersökning för att bedöma orsak och omfattning. Det är viktigt att tänka på att denna rekommendation om fördjupad undersökning gäller hela fasaden/sockel.

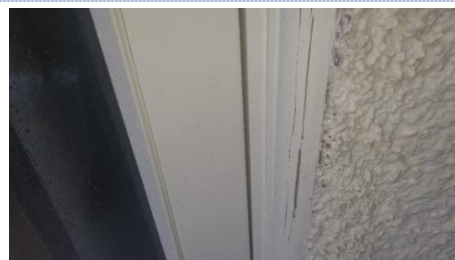
Trädetaljer till dörrar har färgsläpp och torrsprickor.

Dörrar där målningsbehov finns riskerar att få fukt- och rötskador på grund av sämre vattenavvisande förmåga.

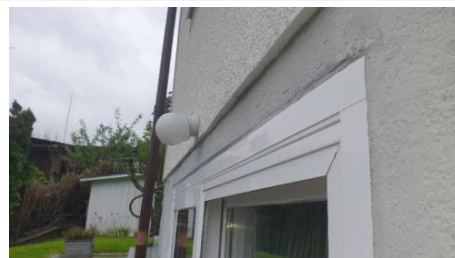
Överbleck saknas ovan dörren på baksidan.

Avsaknad av bleck ovanför dörren medför att det finns risk för att vatten kan rinna in och orsaka mikrobiella skador (angrepp av mikroorganismer) på tröskel och/eller i kringliggande vägg och bjälklag.

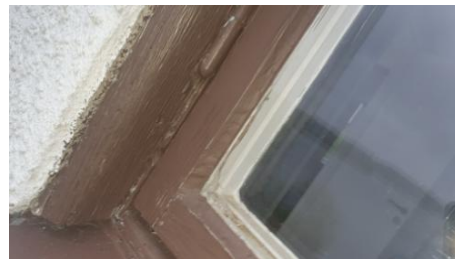
Fönster är i behov av målning/underhåll.

Fönsterbågar och fönsterkarmar där målningsbehov finns riskerar att få fukt- och rötskador på grund av sämre vattenavvisande förmåga.

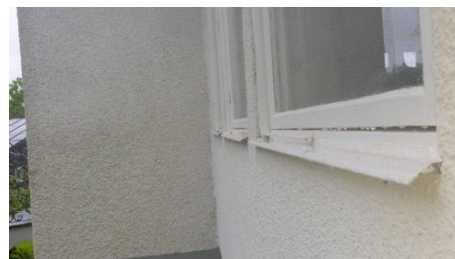
Det förekommer fönsterbleck som är otäta vid infästningar och noterar att några bleck har bristfälligt lutning.

Eftersom fönsterblecken är otäta finns risk att vatten rinner in i väggen vilket i sin tur kan leda till fuktskador i väggkonstruktionen.

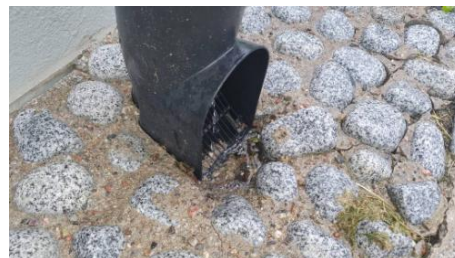
Det förekommer stuprör som är bristfälligt anslutet till markledning.

Stuprör som avslutas intill huset (ovan mark) kan medföra en ökad fuktbelastning på grundmur/sockel som i sin tur kan leda till fuktrelaterade skador.

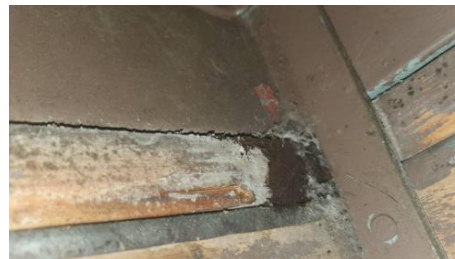
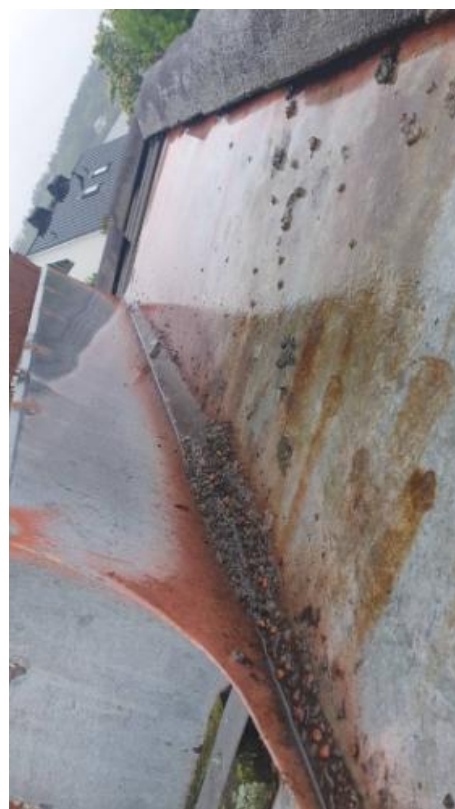
Utvändigt / Tak

Plåttdetaljer har otätheter och rostangrepp. Mindre läckage noteras vid takluckan. Noterar att hål på huven ovan avluftningsrör. underlagspappen, läkt och betongpannor är äldre.

Vi rekommenderar en fördjupad undersökning utförs av en fackman för att bedöma orsak och omfattning av ovan nämnda brister.

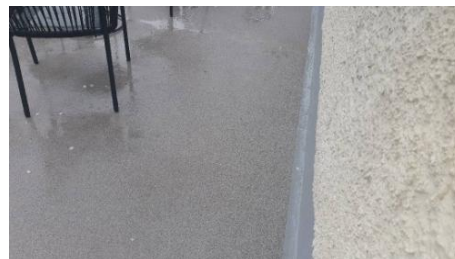
Utvändigt / Balkong

Betongen på balkongen har lokalt släppt från underlaget.

Vi rekommenderar en fördjupad undersökning utförs av en fackman för att bedöma orsak och omfattning.

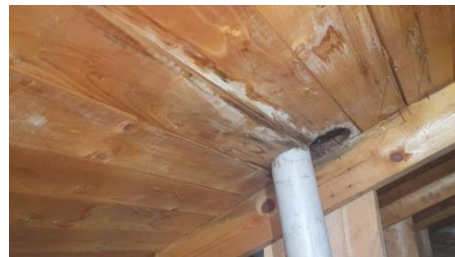
Underlagstaket har äldre fuktfläckar vid rörgenomföringar.

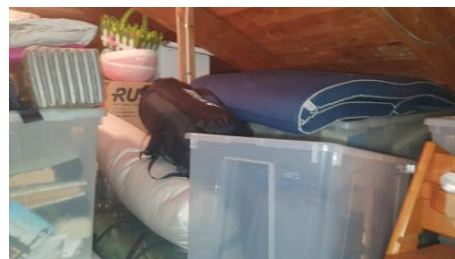
Vindsutrymmet är delvis belamrat med lösöre.

Vi rekommenderar en kompletterande besiktning när utrymmet är tillgängligt.

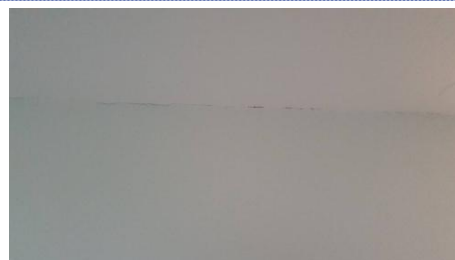
Sprickor förekommer på väggar och golv.

Bedöms vara naturlig rörelse i huset och är en minder brist.

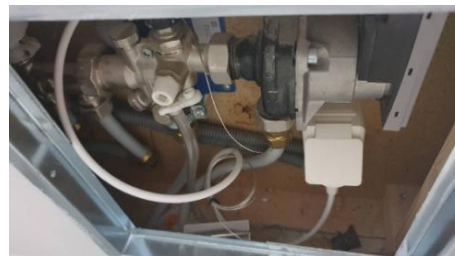
Entréplan / Toalett

Rörslits saknar vattentät botten med ett skvallerrör.

En rörslits ska ha en vattentät botten och vara försedd med skvallerrör. När det saknas ökar risken för att ett läckage inte upptäcks i tid. Det kan leda till fuktskador i omkringliggande konstruktioner.

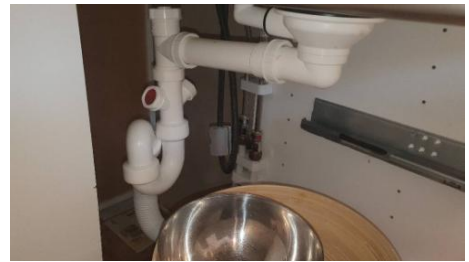
Entréplan / Kök

Fuktskydd i diskbänkskåp täcker inte vattenkopplingar.

Vid ett eventuellt droppläckage kan vatten kan då tränga in i omkringliggande konstruktioner och orsaka fuktskador.

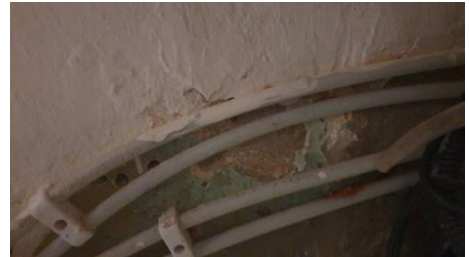
Källarplan / Pannrum

Puttsen har släppt från väggen.

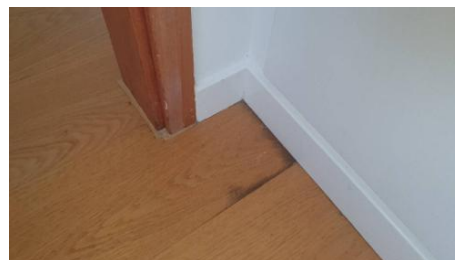
Övre plan / Allrum/passage

Noterar missfärgningar i parkettgolv vid llinneskåp.

Bedöms inte ha någon underliggande skada

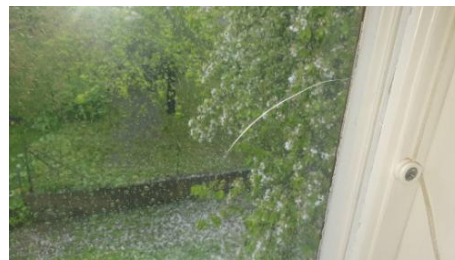
Övre plan / Sovrum 1

Spricka noteras i fönsterglasets.
