Anticimex Överlåtelsebesiktning av småhus – nivå 1

Fastighetsbeteckning: Mandolinen 5	
Fastighetsägare: Lars Hellkvist & Camilla Backman	
Fastighetsadress: Polkavägen 20	
Postnummer: 142 65	Ort: Trångsund

Besiktningdatum: 2021-08-24	Protokollnummer: 66433875
Temperatur: 18°C	Väderlek: Klart
Tekniker: Nicklas Larsson	
E-post: nicklas.larsson@anticimex.se	
Kontor: Stockholm Syd	
Övriga närvarande: Fastighetsägare

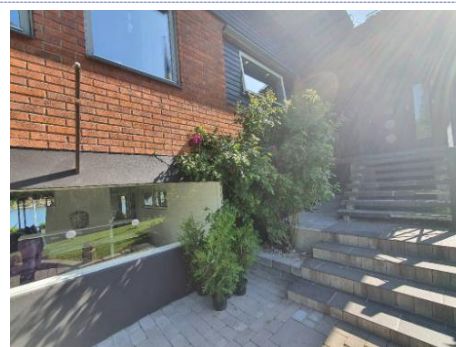
Utvändigt / Markförhållanden

Enstaka växter finns i anslutning till byggnaden.

När det finns rabatter och växter nära byggnaden finns risk att fukt stannar kvar i väggarna. Detta kan i sin tur orsaka invändiga fuktskador. Växternas rötter kan också skada grundmuren och sätta dräneringsledningen ur funktion

Området närmast huset rekommenderas att vara fritt från växtlighet.

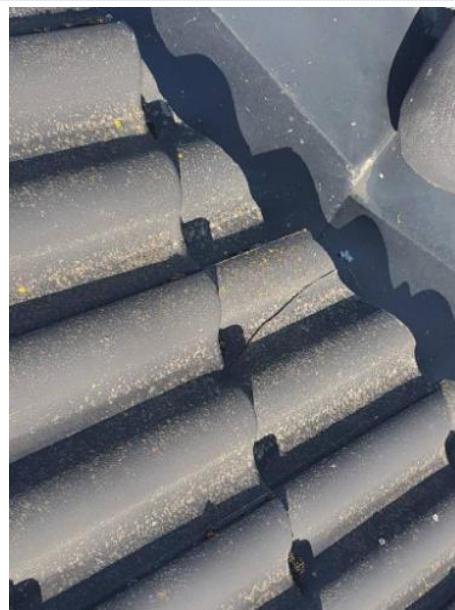
Utvändigt / Tak

Enstaka takpannor är skadade.

Då det förekommer skadade/spruckna takpannor finns det risk för fuktskador på underliggande konstruktioner.

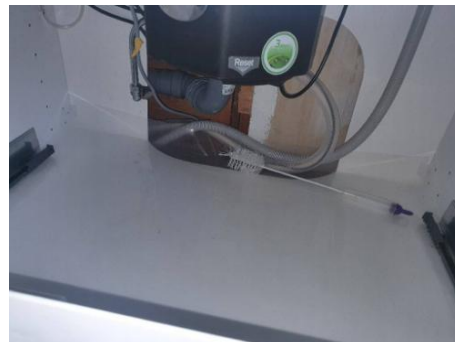
Entréplan / Kök

Fuktskydd finns i diskbänkskåp men är inte tätt

Utän fuktskydd är det svårt att upptäcka smygläckage från rörledningar. Vatten kan då tränga in i omkringliggande konstruktioner och orsaka fuktskador.

För att upptäcka eventuella smygläckage, rekommenderas att tätas fuktskyddet

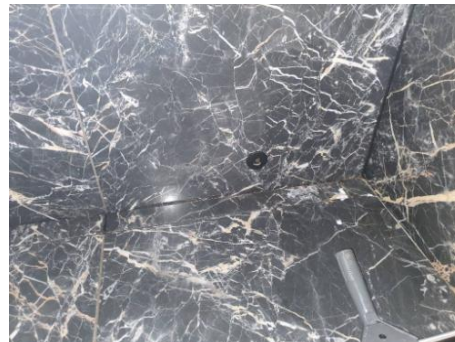
Entréplan / Dusch/wc

Anmärkningar noteras i utrymmet
- skvallerrör kommer ut i duschen
- duschväggen är tät mot golvet vilket innebär att ett eventuellt läckage från wc inte tar sig till golvbrunn

Anmärkningarna utgör en ökad risk för fuktskador i omkringliggande konstruktioner

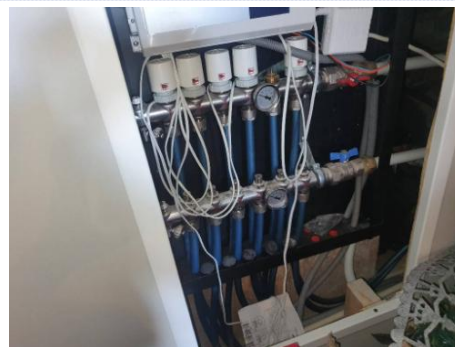
Övre plan / Förråd

Golvvärmefördelare saknar vattenlarm

En rörlits bör ha en vattentät botten och vara försedd med skvallerrör och ett vattenlarm .När det saknas ökar risken för att ett läckage inte upptäcks i tid. Det kan leda till fuktskador i omkringliggande konstruktioner.

Rekommenderas att installera ett vattenlarm
