ÖVERLÅTELSEBESIKTNING

Fastighet: Mjölkerskan 42

Adress: Skyllvägen 19, 14170 Segeltorp

Överlåtelsebesiktning för köpare enligt SBR-Modellen version 2019.1

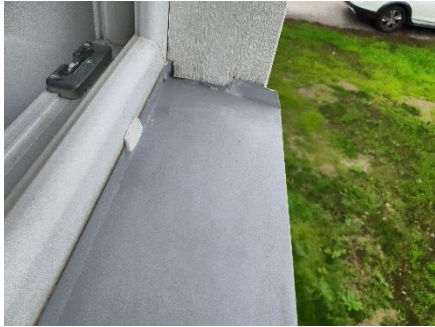
Mark mm:	-----
Grundmur/Hussockel/ Betongplatta på mark:	<ul style="list-style-type: none"> - Enligt säljaren har betongplattan bilats upp, isolerats, installerat golvvärme och gjutits. Utvändigt har man dränerat och fuktisolerat grundmurar. - Utreglade väggar mot grundmur förekommer. Se vidare under riskanalys.
Fasad:	-----
Fönster/dörrar:	<ul style="list-style-type: none"> - Samtliga fönsterbleck är bristfälliga, har monterats utanpå karmen och tätat med silicon. - Överbleck saknas. - Svag lutning noterades på några fönsterbleck. - Barnspärr saknas på övervåningens fönster.

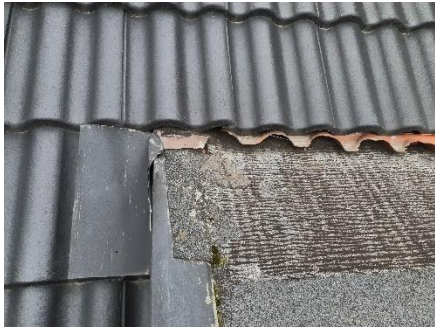
Yttertak:	<ul style="list-style-type: none"> - Bristfällig anslutning mellan - Takpannor är inte fastspikade enl norm. - Nocktätning saknas. - Nedersta takpanneraden dippar. - Takkupans anslutning mot takvinkel är bristfällig. - Taklucka glipar mot takpannorna.

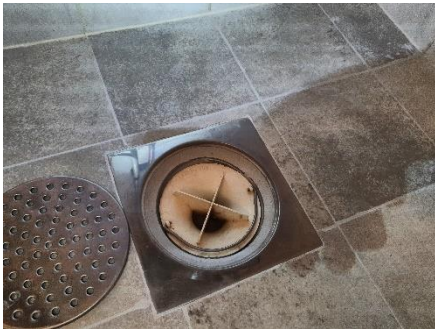
Hall:	-----
Gillestuga:	-----
Sovrum 1:	-----
Sovrum 2:	-----
Dusch/wc:	<p>- Anslutning av brunsmanschett i golvbrunn är ej besiktningsbart, sättbruk hindrar. Kommentar: Den som utfört plattsättningen har applicerat sättbruk i brunnen vilket gör att det inte går att se anslutningen mot brunnen på fullgott vis.</p>

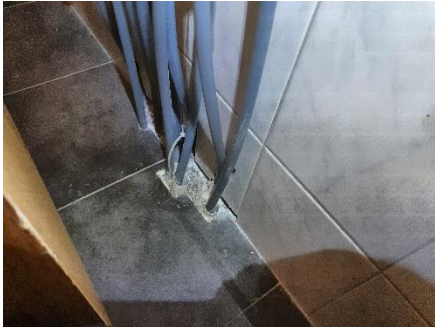
Pannrum/tvättstuga:	<p>- Golvbrunnen är lågt placerad i förhållande till klinker. - Rörgenomföringar finns i golv vilket är avsteg från gällande branschregler. - Anslutning av brunsmanschett i golvbrunn är ej besiktningsbart, sättbruk hindrar.</p>

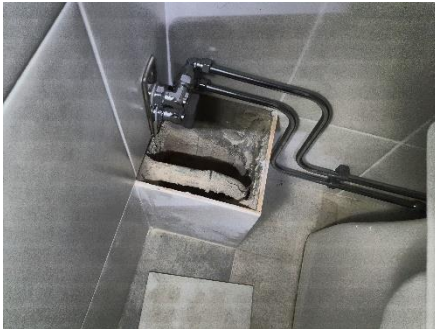
Toalett:	<p>- Klack i golvet finns, ej färdigställd. - Frånluftsventilation saknas.</p>

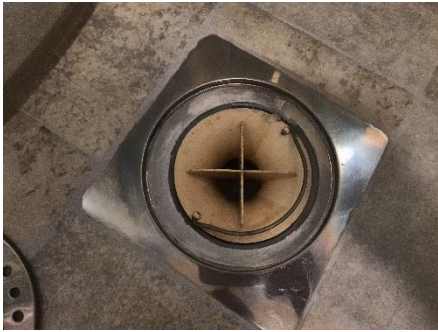
Entré/Hall:	- Ytterdörren sluter inte tät mot karmen.
Kök:	-----
Vardagsrum:	-----
Dusch/wc:	- Anslutning av brunnsmanschett i golvbrunn är ej besiktningsbart, sättbruk hindrar. - Gumminippel i tvättställsavloppet är otät.
